# 東日本大震災における下水道マンホール調査 報告書

平成 24 年 2 月

ハットリング工法研究会

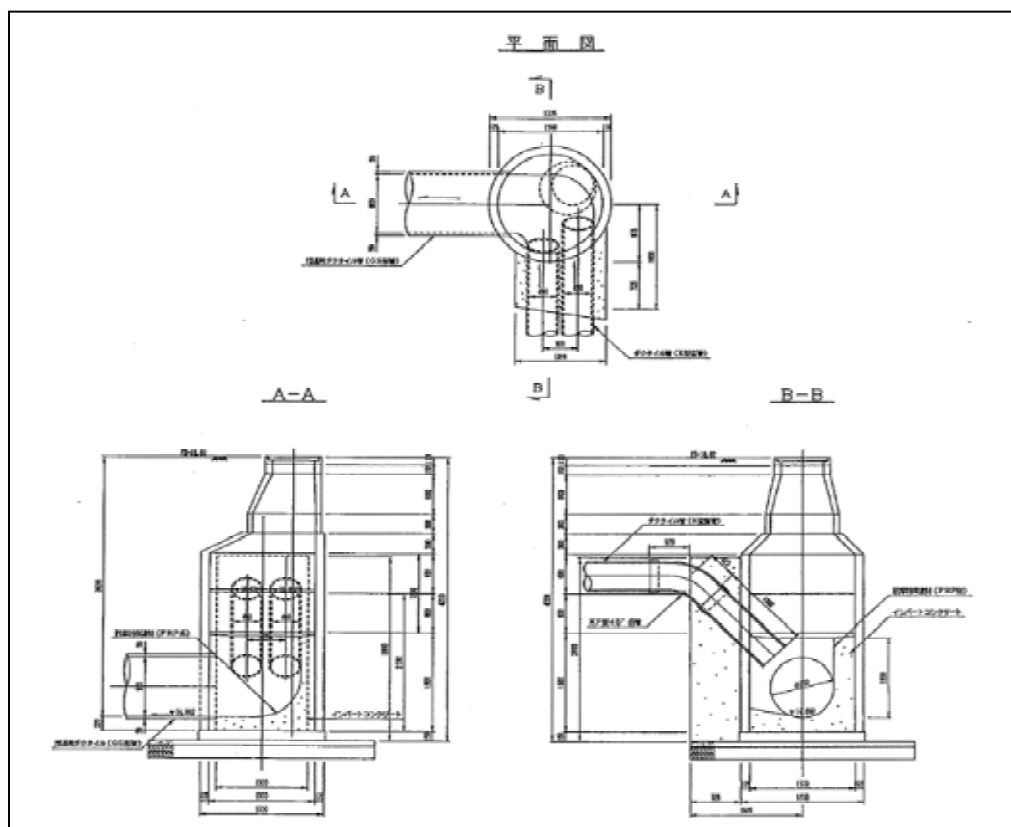
図 6-7 No.95 マンホールの平面図および断面図

- ・対策済みマンホール：宮城県迫川流域下水道 No.95
  - \*マンホールのジョイント部：破損は無く、健全。
  - \*管口部：クラックおよび管の抜け出しはない。

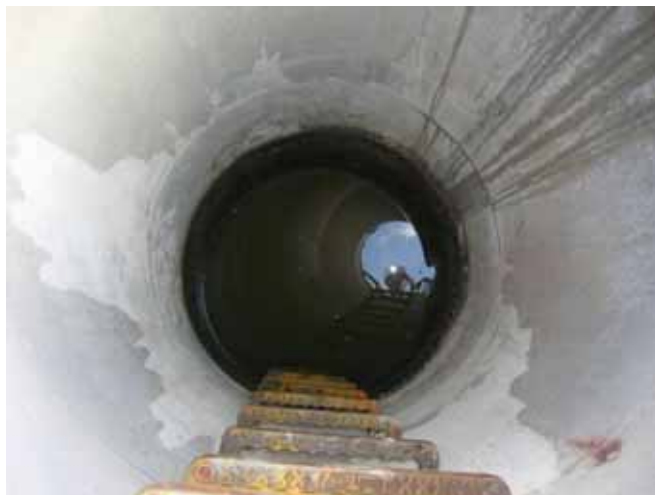
写真 6-11 No.713 マンホールの内部写真

\*マンホールのジョイント部：破損は無いが、全体的にマンホールが傾いている。

\*管口部：水がたまりクラックおよび管の抜けだしが確認できない。下流側管きょのたるみ等が原因と考えられる。

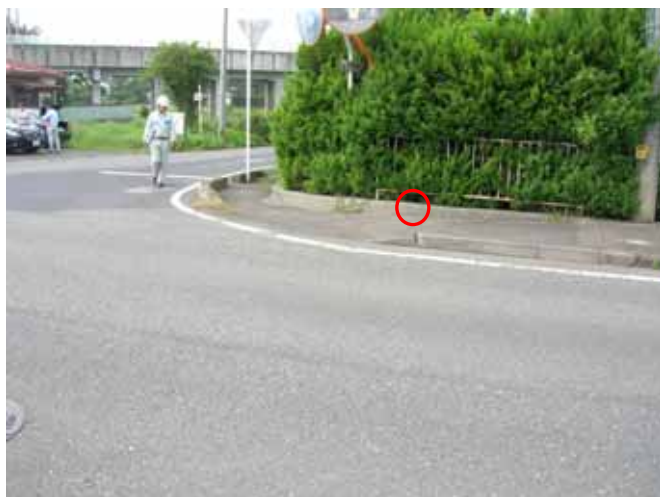
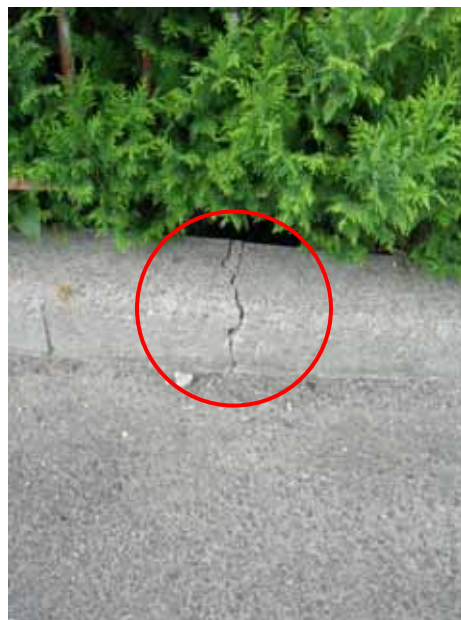
写真 6-12 No.95 マンホール周辺道路の被災状況

- ・対策済みマンホール：宮城県迫川流域下水道 No.95 付近
- \*反対車線側の敷地脇の縁石に比較的新しいクラック有り

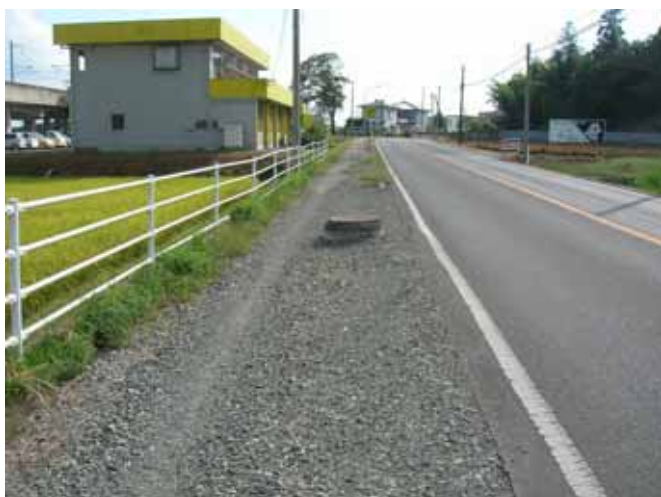
写真 6-13 舗装が撤去されている状況

- ・未対策マンホール：宮城県栗原市下水道 No.713 付近
  - \*舗装が撤去され、碎石が敷き、応急処置が施されている。
  - \*端部の舗装に亀裂が生じている（水路との境）
  - \*道路脇の法面が補修されている。

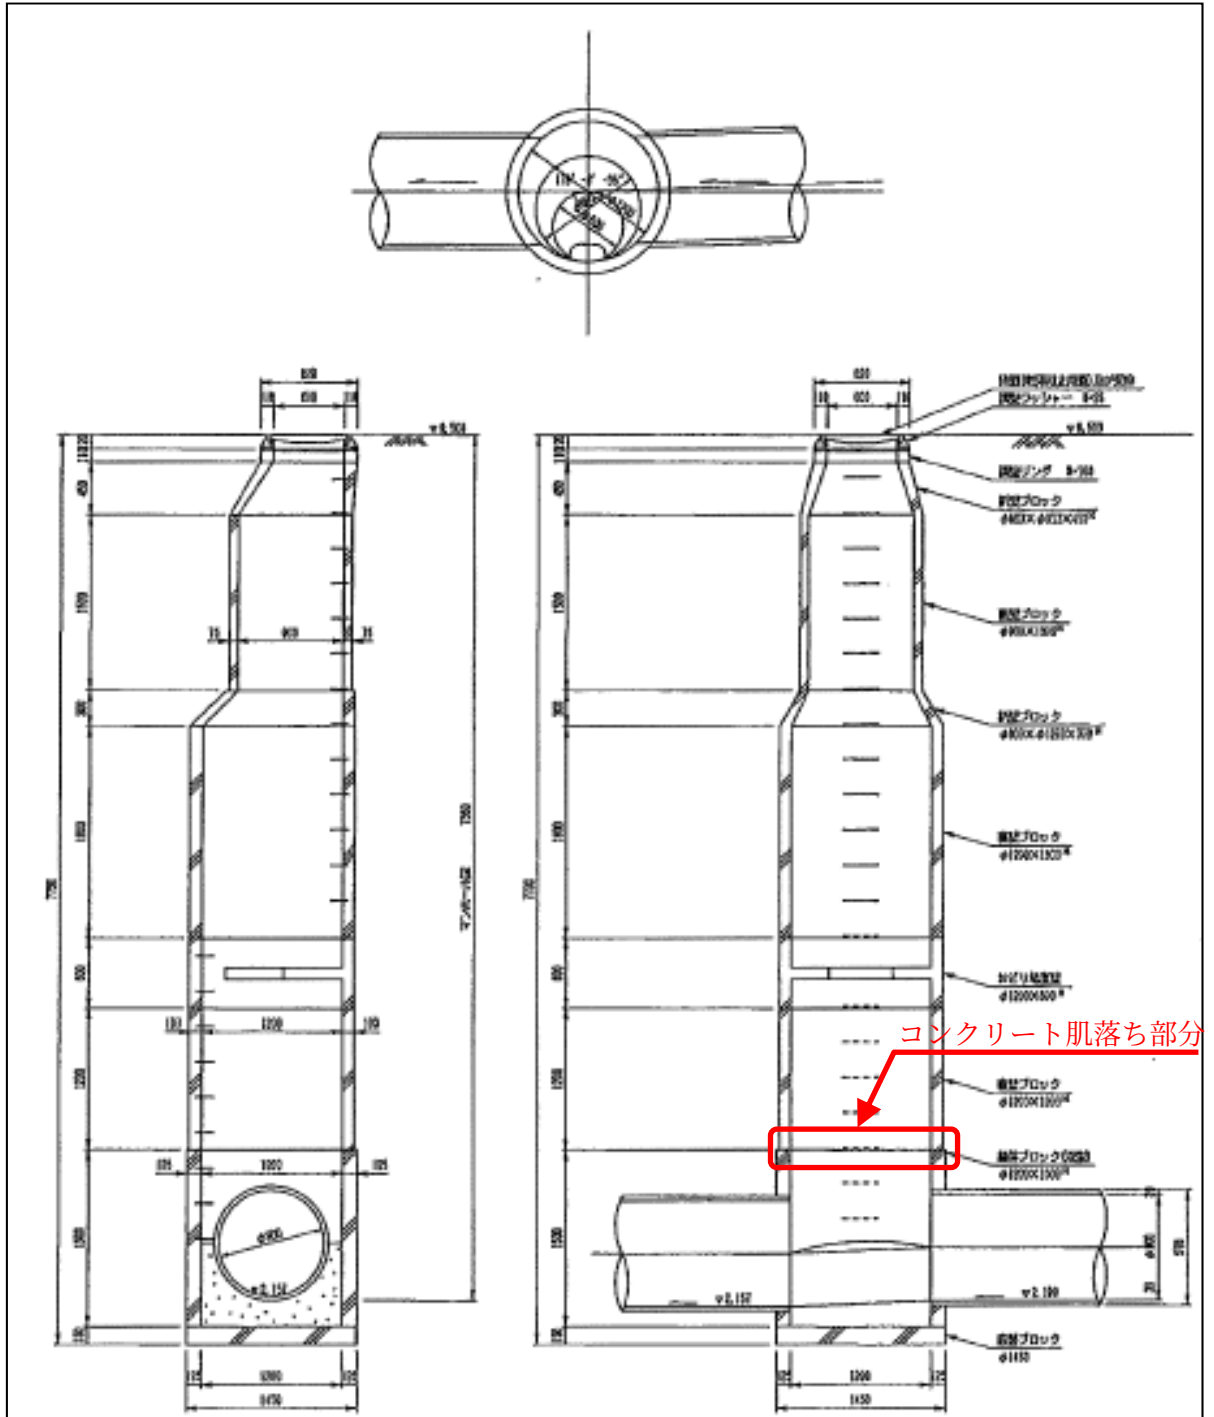
図 6-14 No.185-1 マンホールの平面図および断面図

\*マンホールジョイント部：最下部分でコンクリートが肌落ちしている箇所があった。

\*管路部：クラックおよび管の抜け出しはない。

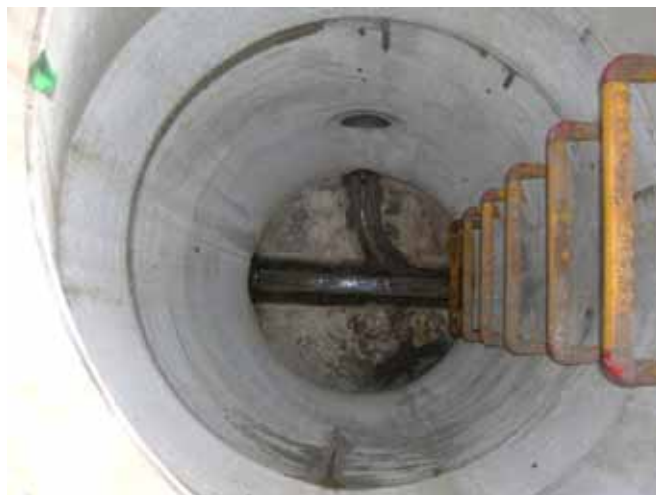
写真 6-32 No.1089-1 マンホールの内部写真

- ・未対策マンホール：宮城県栗原市下水道 No.1089-1
  - \*マンホールのジョイント部：破損は無く、健全。
  - \*管口部：クラックおよび管の抜け出しはない。

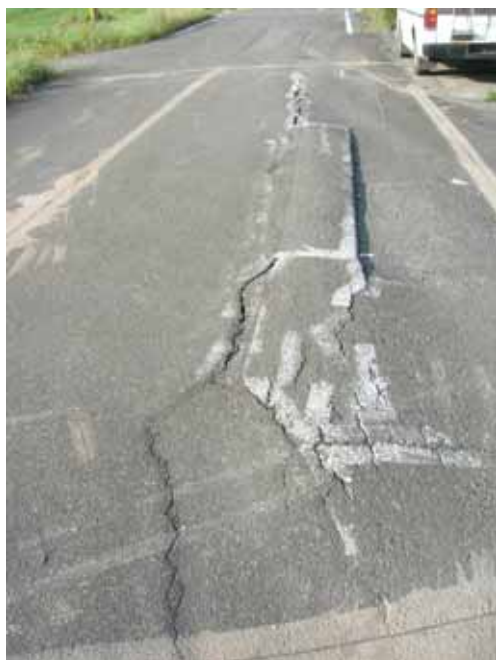
写真 6-36 No.1088-2～1088-1 路面状況

\*舗装に亀裂が入り、道路の中心より両側に向けて沈下している部分もある。

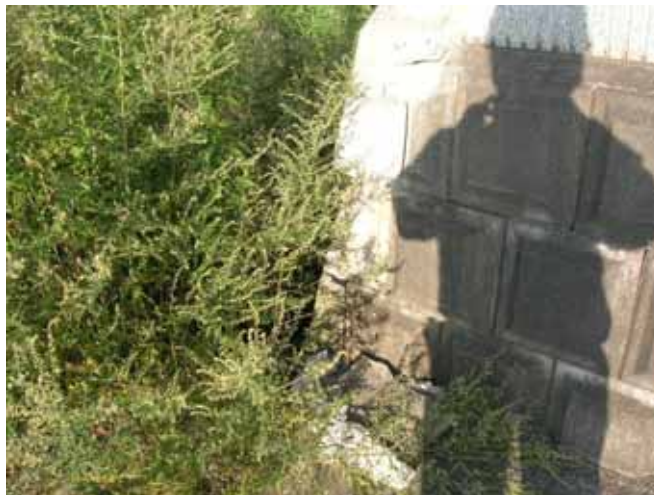
写真 6-38 ブロック破損状況

\*一般家屋のコンクリートブロックが亀裂および肌落ちしている。

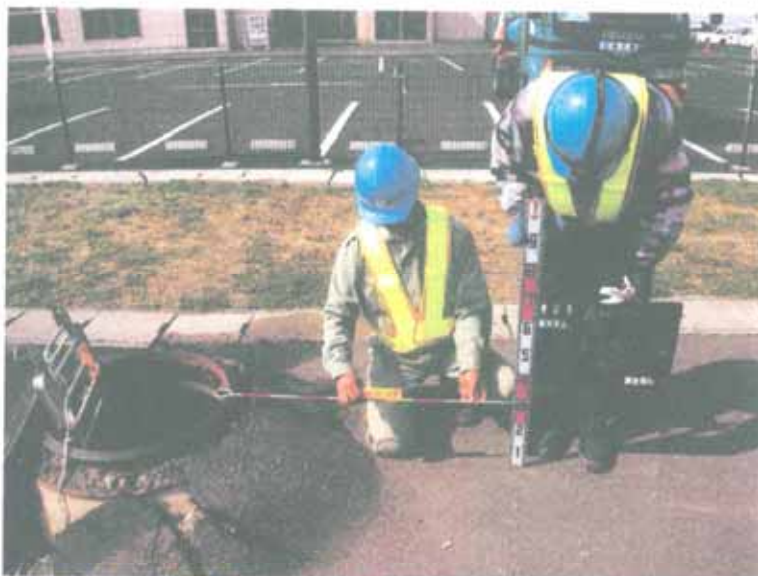
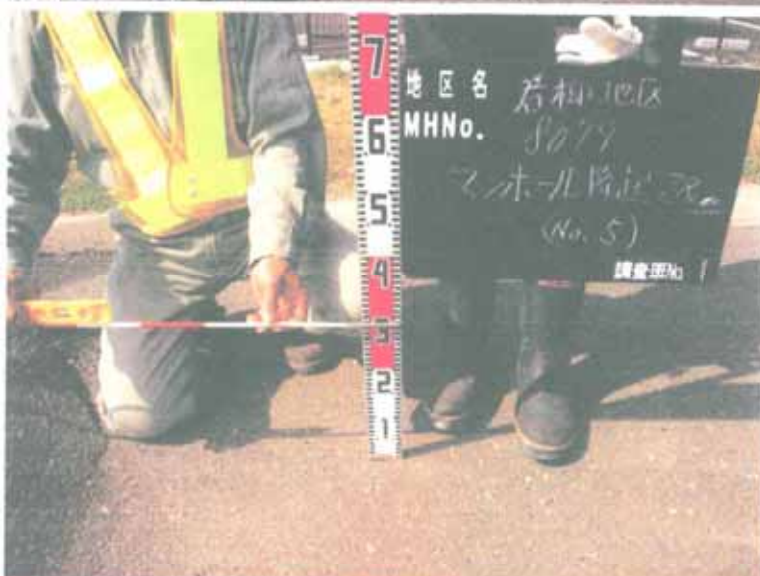
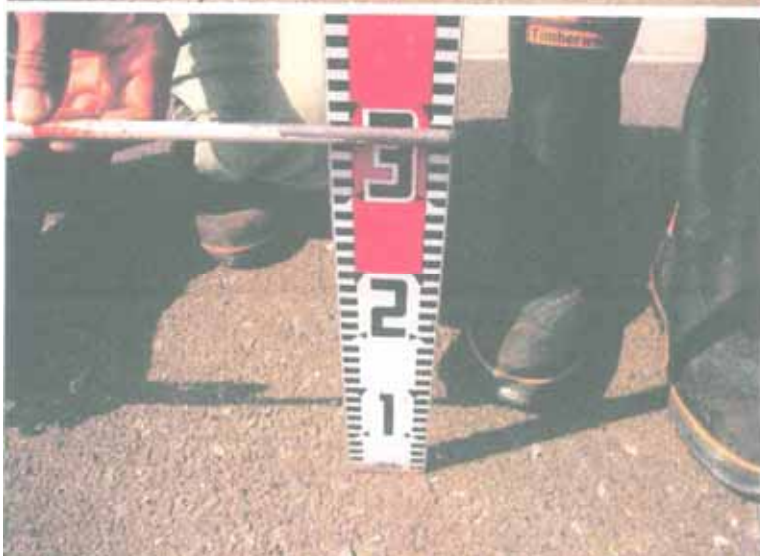
写真 6-43 No.8079 マンホールの隆起測定結果（平成 23 年 4 月 16 日測定）

栗原市が平成 23 年 4 月 16 日に No.8079 マンホールの隆起測定を行った結果では、28cm であった。この測定結果を図 5-17 に示す。このマンホールは、宮城県迫川流域下水道 No.56 マンホールと隣接しており、前記の No.56 マンホール隆起測定結果において No.8079 マンホールの位置も測定している。

隆起測定においては、写真 6-39 に示す通り目視での周辺地盤との変位は著しく確認され、写真 6-32 に示す通りマンホールが 28cm 吐出した様にみえる。また、対策済みマンホール No.56 の地盤高と比較した結果、16cm 程度マンホールの変位が確認された。また、マンホール内の破損がジョイント部にみられ、流下確認では流量が少ない結果であった。以上より、未対策マンホールは、16cm 程度隆起していると判断され、No.56 のマンホールを築造した立坑の埋め戻し土が圧密沈下およびその周辺の全体の地盤沈下している事も確認できる。

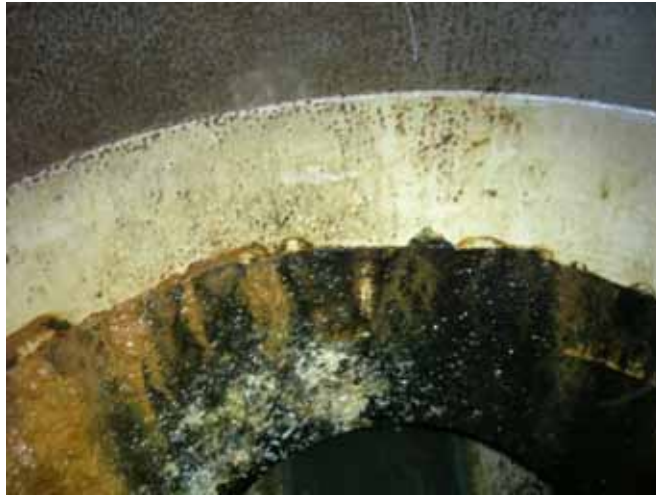
写真 6-44 最下部の直壁部分のコンクリート肌落ち

\*管口部：クラックおよび管の抜け出しはない。

\*直壁の接続部分のコンクリートが欠けている。

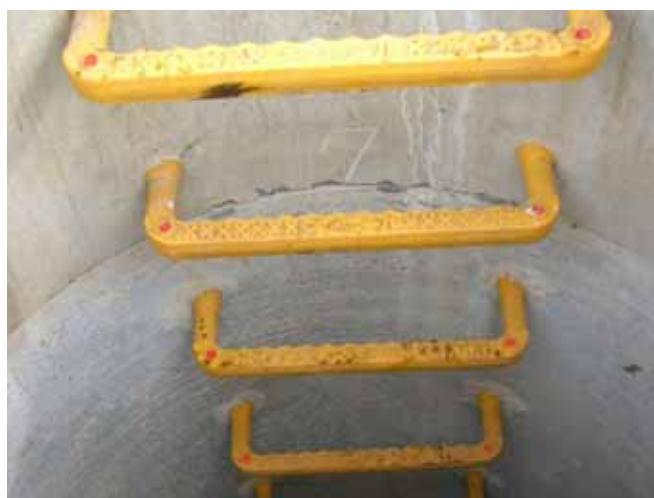
写真 6-46 直壁接続部分のコンクリートの欠け

\*マンホールのジョイント部：ジョイント部でコンクリートが肌落ちしている箇所があった。

\*管口部：クラックおよび管の抜け出しはない。

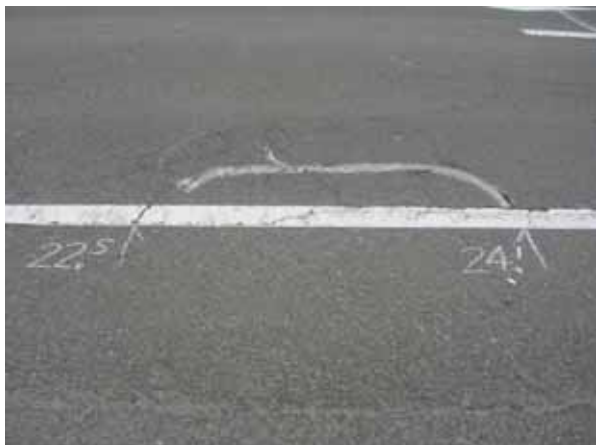
写真 6-49 No.56 と No.8079 周辺の路面状況 1

栗原市若柳地区の調査箇所の周辺道路は至る所で、路面に亀裂が生じていた。

\*道路を横断する形で亀裂や舗装の継ぎ目部分での亀裂が目立つ。

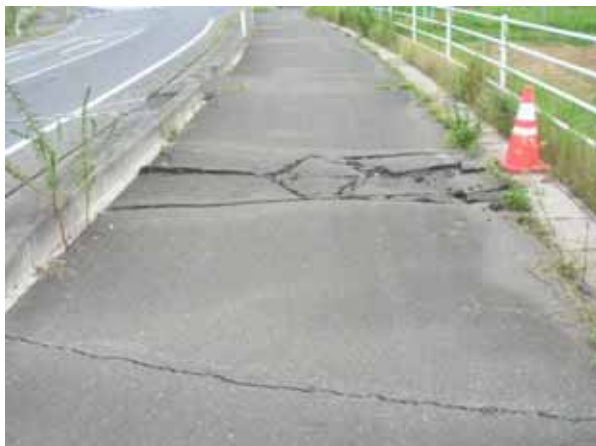
写真 6-54 No.55 周辺の路面状況 1

\*道路を大規模に横断および縦断する亀裂が生じている。

\*No.56 および No.8079 周辺の路面よりも亀裂が大きい。

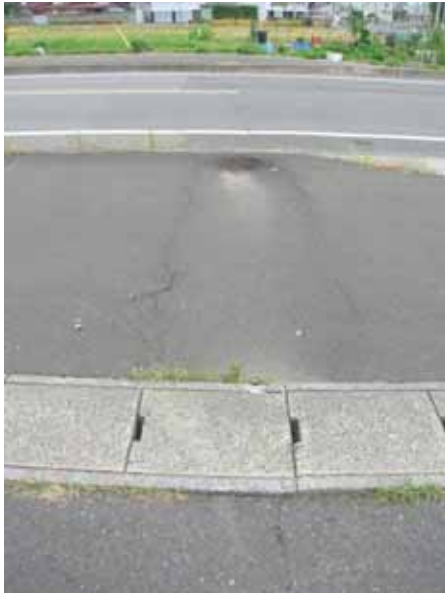
写真 6-59 No.57 周辺の路面状況 1

\*No.56 と No.8079 周辺の路面同様に、横断する形で亀裂や舗装の継ぎ目部分での亀裂が目立つ。

\*歩道部分で局所的に沈下している箇所があった。

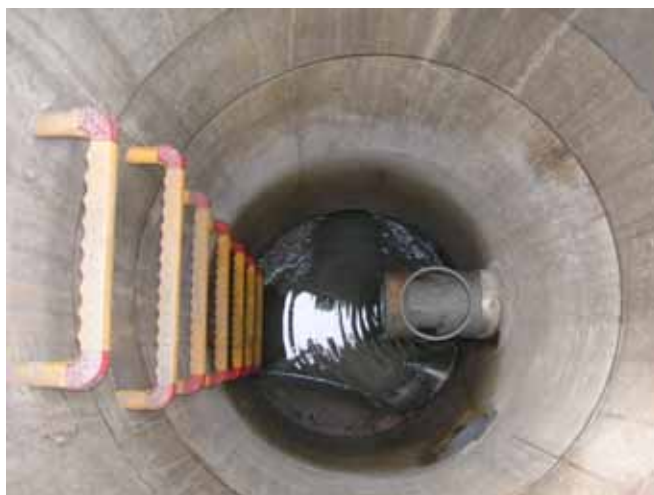
写真 6-79 No.33-1 マンホールの内部写真

\*マンホールのジョイント部：破損は無く、健全。

\*管口部：クラックおよび管の抜け出しはない。マンホール内に若干の滞水が認められるが、  
下流側管きよの不具合（たるみ）が原因と考えられる。

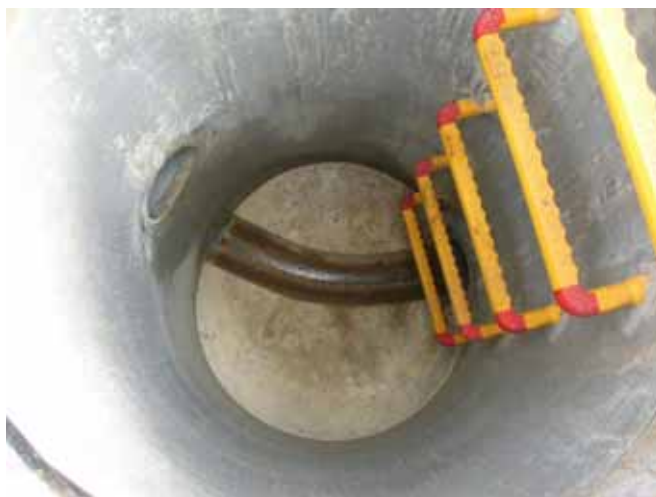
写真 6-81 No.32-1-2 マンホールの内部写真

\*マンホールのジョイント部：破損は無く、健全。

\*管口部：クラックおよび管の抜け出しはない。
