# 東日本大震災における下水道マンホール調査 報告書

平成 24 年 2 月

ハットリング工法研究会

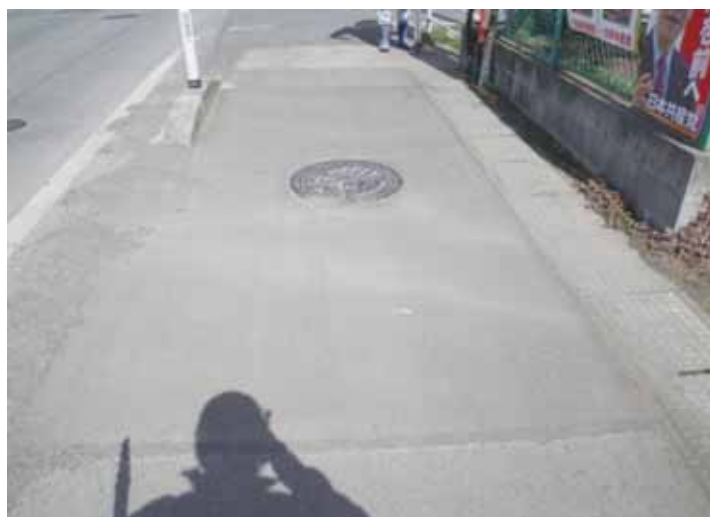
写真 6-3 測定箇所（対策済み No.95 マンホール）

隆起測定においては、写真 6-3 に示す通り目視での周辺地盤との変位は見られず、測量結果でも周辺地盤およびマンホールの変位は見られなかった。また、No.93、No94、No95 の 3 マンホールの地盤高を測定し、設計地盤高を相対的に比較した結果も、殆どマンホールの変位は見られなかった。さらに、マンホール内の破損および流下確認を目視した結果も健全であった。以上より、各対策済みマンホールは、隆起が無い（既定値※以内）と判断される。

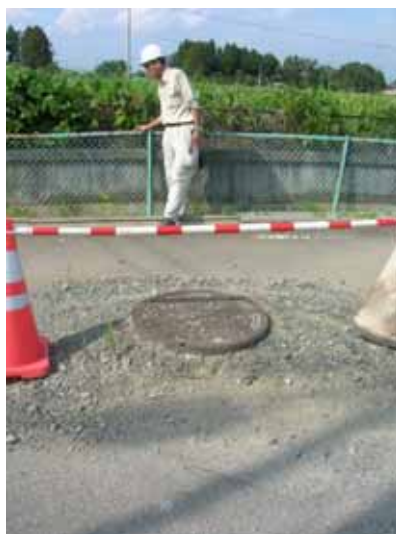
写真 6-4 測定箇所（未対策 No.711 マンホール）

| MH 番号 | 液状化<br>対 策 | 隆起測定 | MN 内<br>調 査 | 流下観察 | 道路・構造物変状 | 備 考 |
|---|---|---|---|---|---|---|
| №711 | なし | +108 mm | ・・・ | ・・・ | 舗装亀裂 | 開水路平行 |

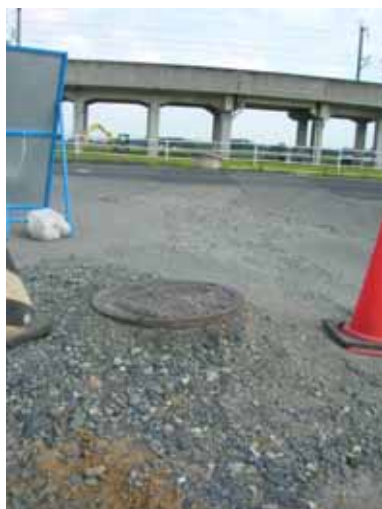
写真 6-5 測定箇所（未対策 No.712 マンホール）

| MH 番号 | 液状化<br>対 策 | 隆起測定 | MN 内<br>調 査 | 流下観察 | 道路・構造物変状 | 備 考 |
|---|---|---|---|---|---|---|
| №712 | なし | +106 mm | ・・・ | ・・・ | 舗装撤去、舗装亀裂 | 開水路平行 |

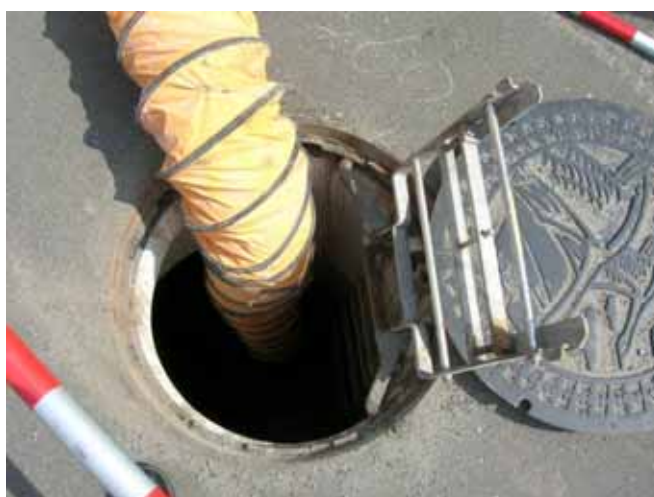
写真 6-10 No.95 マンホールの内部写真

- ・対策済みマンホール：宮城県迫川流域下水道 No.95
  - \*マンホールのジョイント部：破損は無く、健全。
  - \*管口部：クラックおよび管の抜け出しはない。

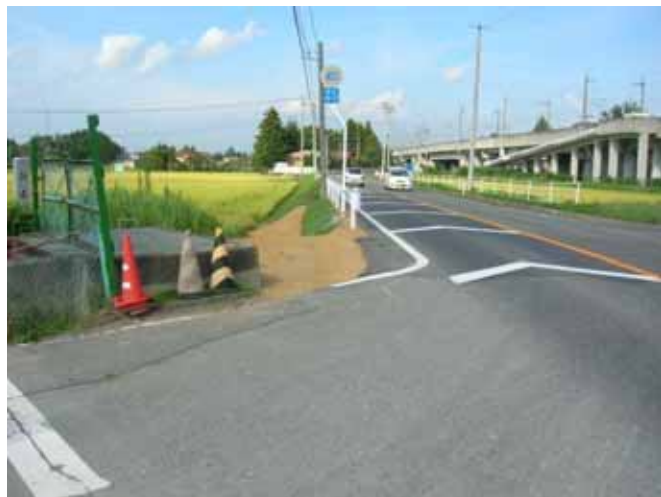
写真 6-16 道路脇の法面補修状況（下流側）

- ・未対策マンホール：宮城県栗原市下水道 No.713 付近
  - \*舗装が撤去され、碎石が敷き、応急処置が施されている。
  - \*端部の舗装に亀裂が生じている（水路との境）
  - \*道路脇の法面が補修されている。

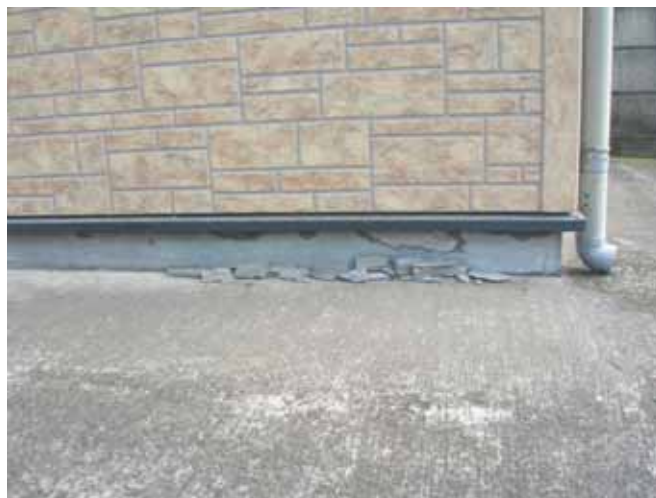
写真 6-17 No.95 マンホール周辺構造物の被災状況

\*一般家屋の基礎部分のコンクリートが肌落ちしている。

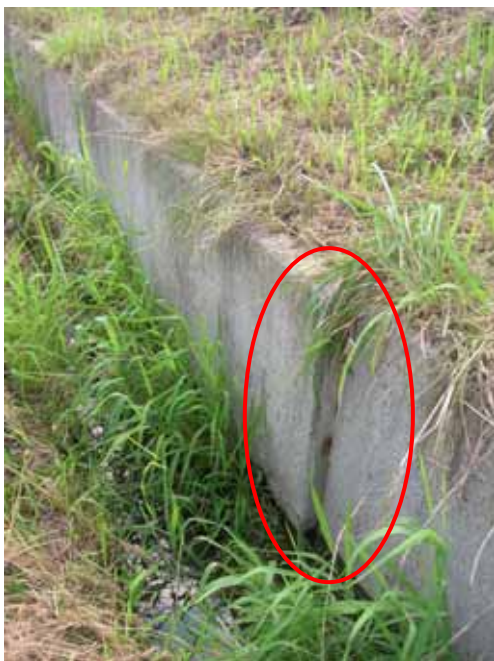
写真 6-18 擁壁の接続部分の段差

\*擁壁の接続部分に段差が生じている。

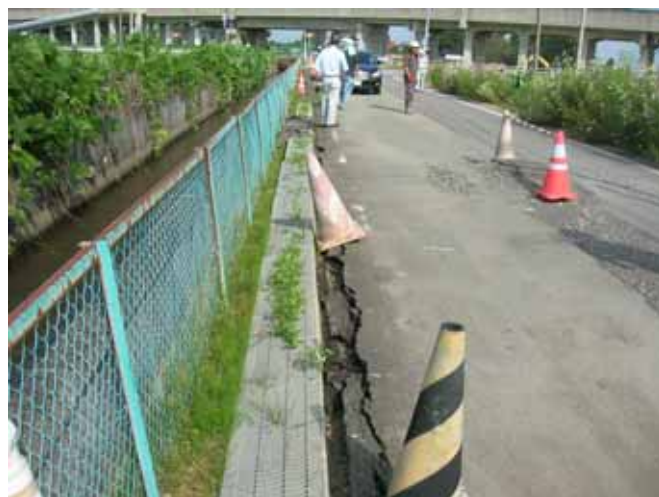
写真 6-19 フェンスの傾き

\*水路とフェンスが傾いている。

隆起測定においては、写真 6-9 に示す通り目視での周辺地盤との変位は 450mm～530mm と隆起している様に確認される。また、その周辺のマンホール No.710、No711、No712、No713、No714 の 5 マンホールの地盤高を測定し、設計地盤高を相対的に比較した結果は、No.711、No712 の 2 マンホールにおいて、立地上写真 6-14、写真 6-19 の通り水路が並行して存在し、その水路方向に地盤が側方流動し、フェンスも倒れかけている事がわかる。また比較結果では、10cm 程度地盤が沈下し、またマンホールも 10cm 程度隆起している事が確認できる。また、No713、No714 の 2 マンホールにおいて、立地上写真 6-13、6-15、6-16 の通り、道路基面が周辺地盤より高く道路部が側方流動し、補修した形跡が見られ、現地盤の高さとほぼ合致する。よって比較結果より、マンホールの浮上が No713 で 50cm 程度、No714 で 30cm 程度見られる。先の隆起測定結果の写真 6-9 とその結果を比較するとほぼ一致する事が確認できる。以上より、各未対策マンホールは、10cm～50cm 程度隆起していると判断される。

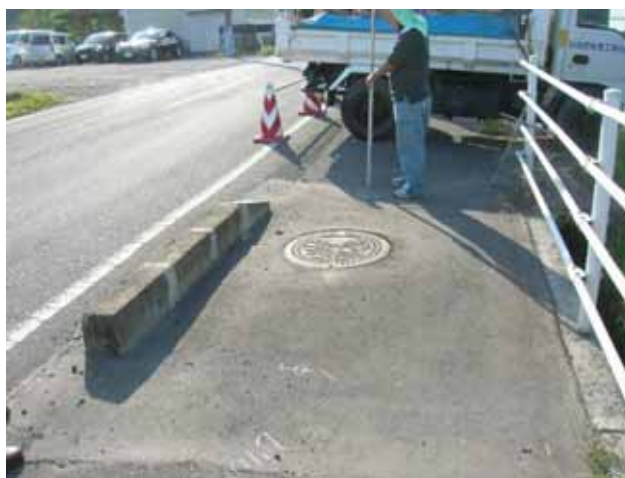
写真 6-20 測定箇所（対策済み No.185-1 マンホール）

隆起測定においては、写真 6-20 に示す通り目視での周辺地盤との変位は見られず、測量結果でも周辺地盤およびマンホールの変位は見られなかった。また、No.185-1、No185-2、No185-3 の 3 マンホールの地盤高を測定し、設計地盤高を相対的に比較した結果も、殆どマンホールの変位は見られなかった。さらに、マンホール内の破損および流下確認を目視した結果も一部コンクリートの肌落ちが確認されたものの、ほぼ健全であった。以上より、各対策済みマンホールは、隆起が無い（ほぼ既定値※以内）と判断される。

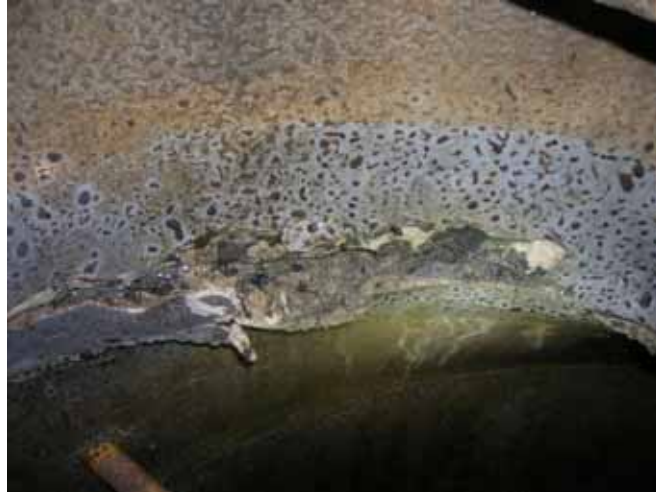
写真 6-29 最下部の直壁部分のコンクリート肌落ちその 1

\*マンホールジョイント部：最下部分でコンクリートが肌落ちしている箇所があった。

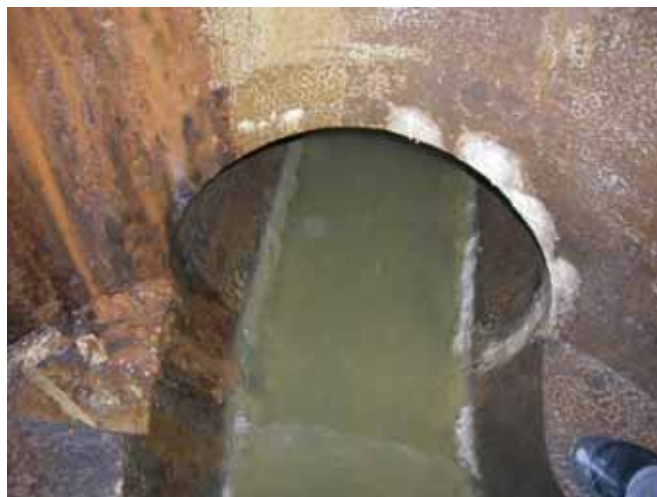
写真 6-33 No.185-1 マンホールの流下状況

\*流下状況に問題ない

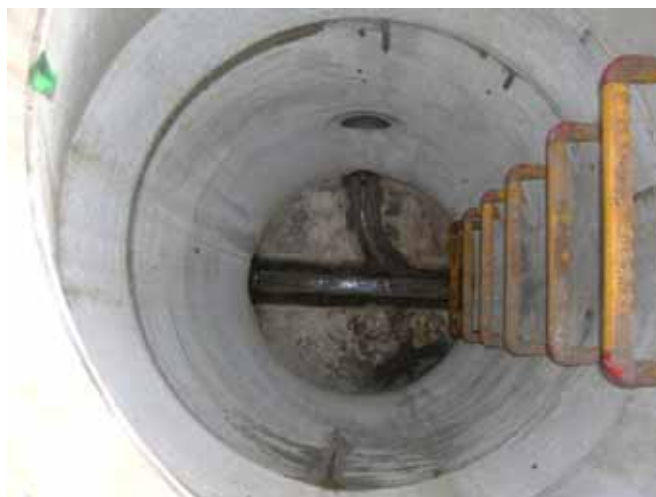
写真 6-34 No.1089-1 マンホールの流下状況

\*流下状況に問題ない

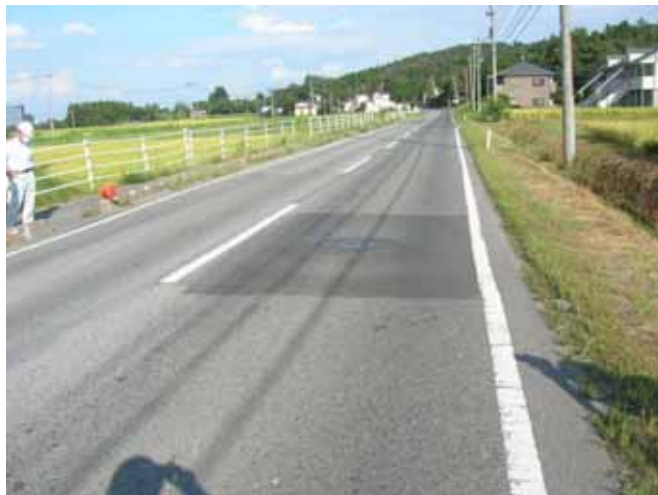
写真 6-35 No.185-1 路面状況

\*反対車線側に存在するマンホール（栗原市）の周囲は、路面補修した形跡あり。

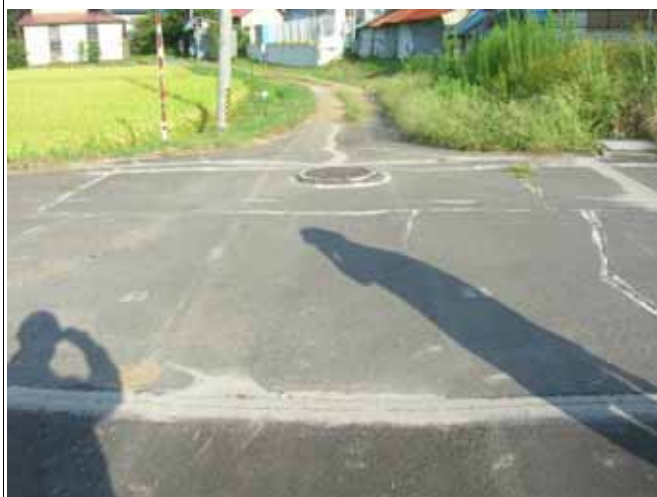
写真 6-37 No.1089-1 路面状況

\*舗装に亀裂が入り、道路の中心より両側に向けて沈下している部分もある。

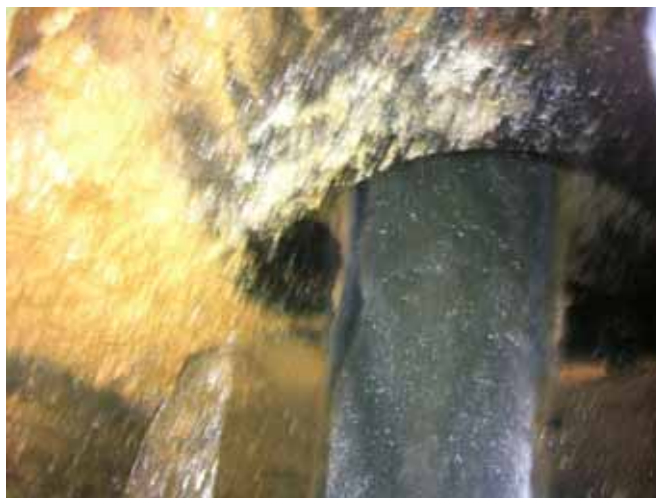
写真 6-47 No.8079 マンホールの流下状況

\*流下状況に問題ない

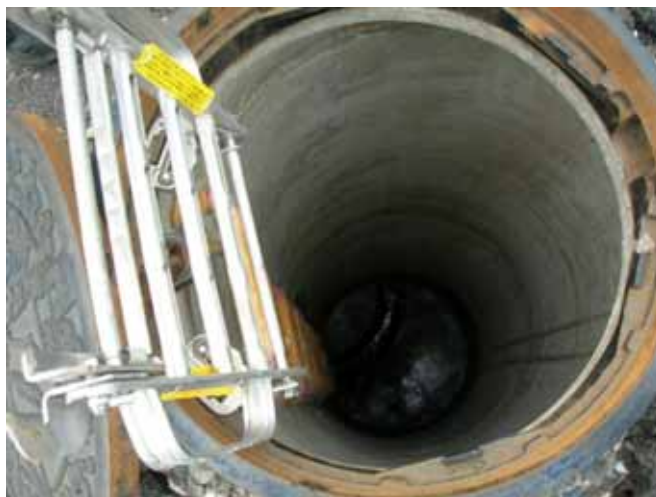
写真 6-48 No.8079 マンホールの流下状況

\*溜まりはないが、流量が少ない

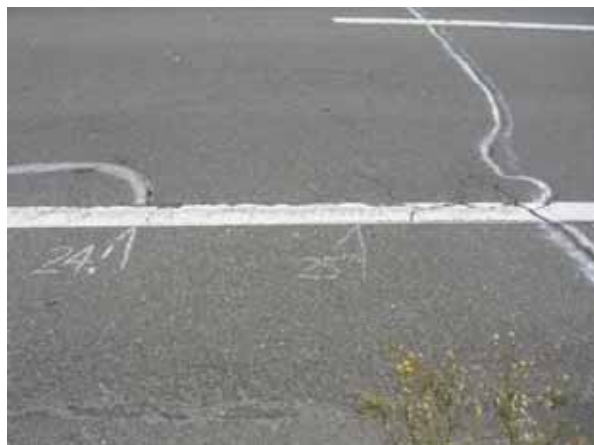
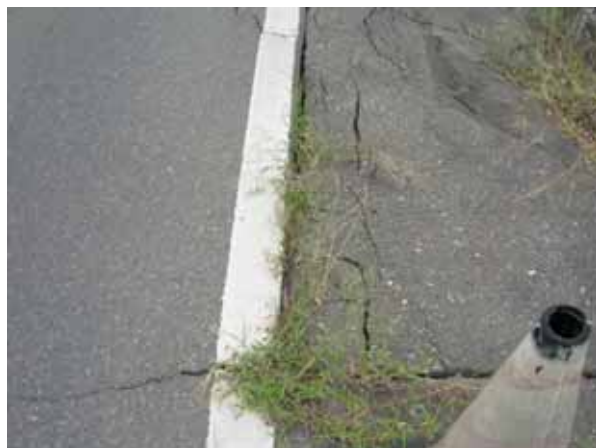
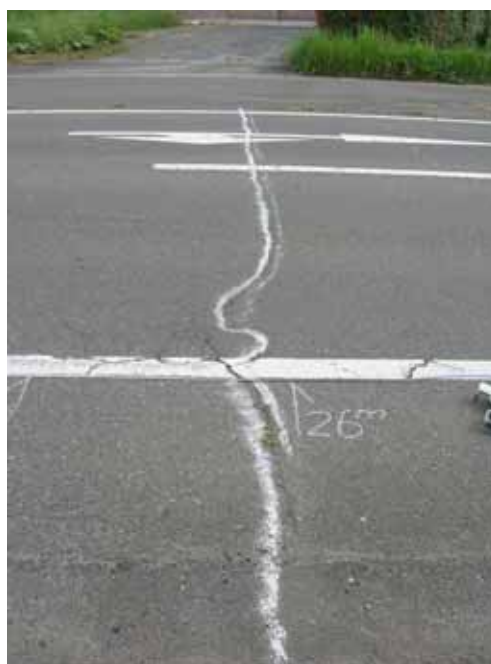
栗原市若柳地区の調査箇所の周辺道路は至る所で、路面に亀裂が生じていた。

写真 6-50 No.56 と No.8079 周辺の路面状況 2

写真 6-51 No.56 と No.8079 周辺の路面状況 3

写真 6-52 No.56 と No.8079 周辺の路面状況 4

隆起測定においては、写真 6-39 に示す通り目視での周辺地盤との変位は著しく確認され、マンホールが隆起した様にみえる。測量結果でも周辺地盤およびマンホールの変位は見られ、写真 6-49～写真 6-61 の通り、路面上にも亀裂が多数確認できる。しかし、No.55、No.56、No.57 の 3 マンホールの地盤高を測定し、設計地盤高を相対的に比較した結果は、殆どマンホールの変位は見られない。また、マンホール内の破損および流下確認を目視した結果も一部コンクリートの肌落ちが確認されたものの、ほぼ健全であった。以上より、各対策済みマンホールは、隆起が無い（既定値\*以内）と判断され、No.56 のマンホールを築造した立坑の埋め戻し土が圧密沈下およびその周辺の全体の地盤沈下した事が確認できる。

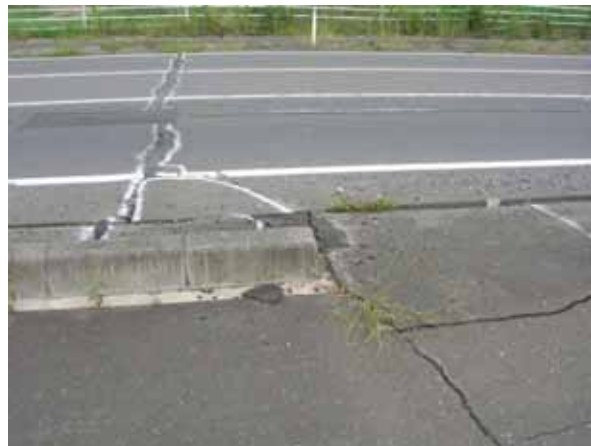
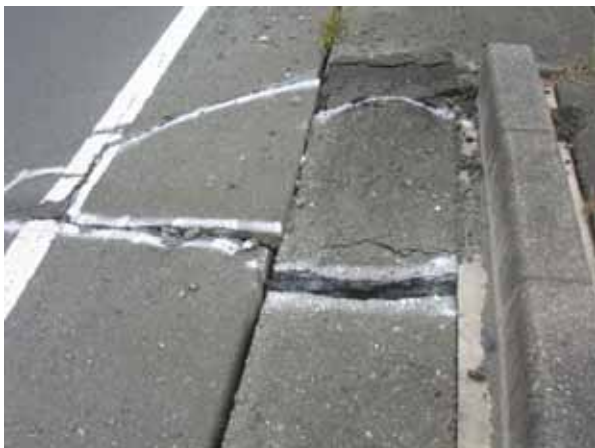
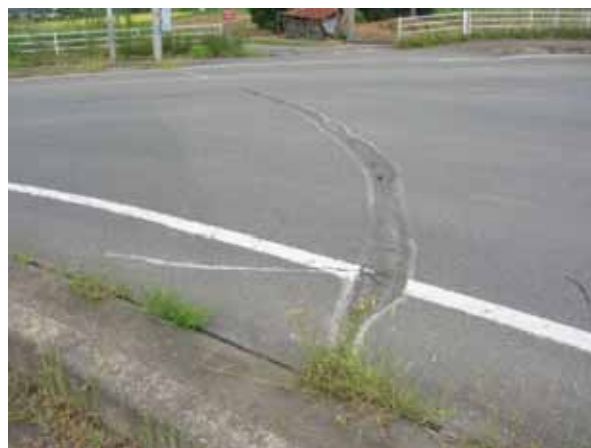
\*道路を横断する形で亀裂や舗装の継ぎ目部分での亀裂が目立つ。

写真 6-55 No.55 周辺の路面状況 2

写真 6-56 No.55 周辺の路面状況 3

写真 6-57 No.55 周辺の路面状況 4

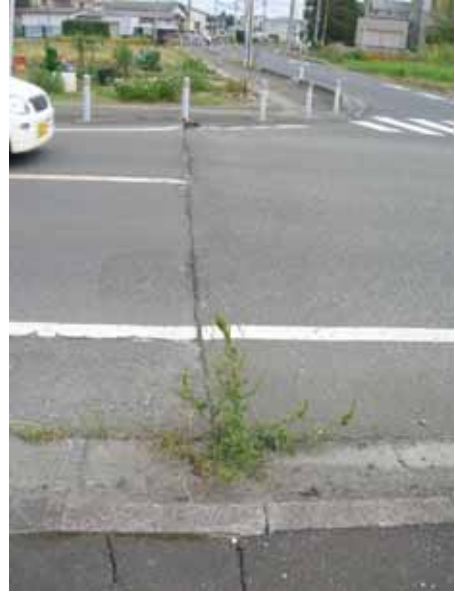
\*道路を大規模に横断および縦断する亀裂が生じている。

\*No.56 および No.8079 周辺の路面よりも亀裂が大きい。

写真 6-60 No.57 周辺の路面状況 2

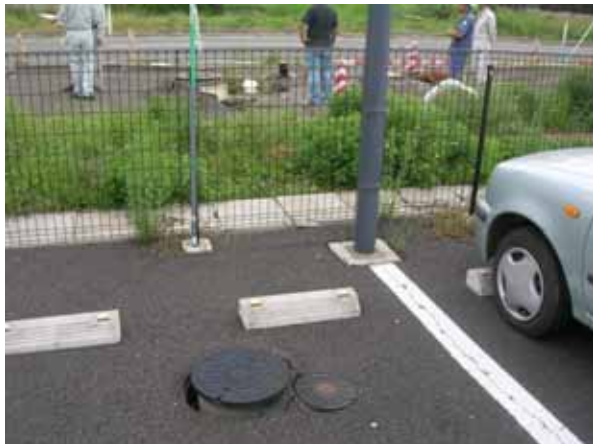
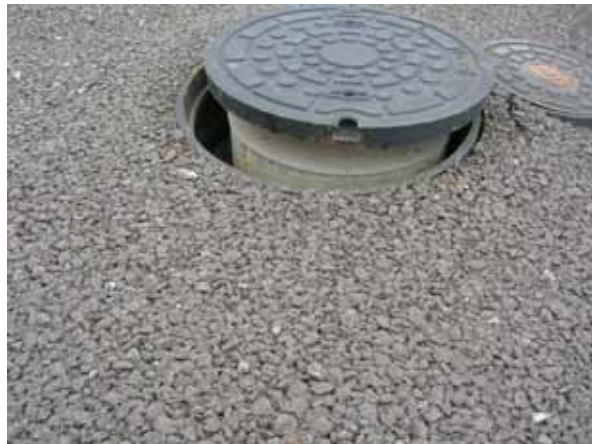
写真 6-62 塩ビマンホールの突出 1

写真 6-63 塩ビマンホールの突出 2

\*調査箇所に隣接する施設の駐車場で、塩ビマンホールが突出していた。

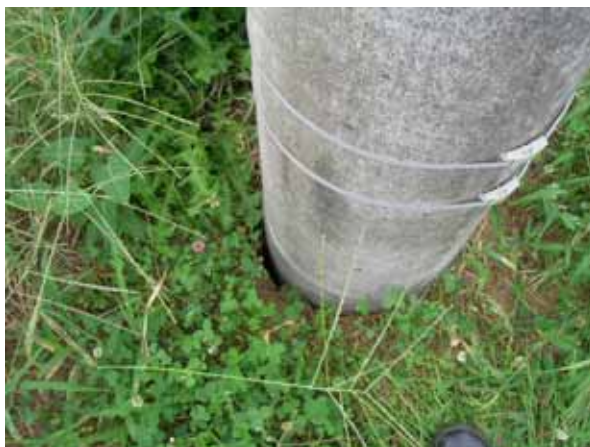
写真 6-64 電柱の周りの空洞

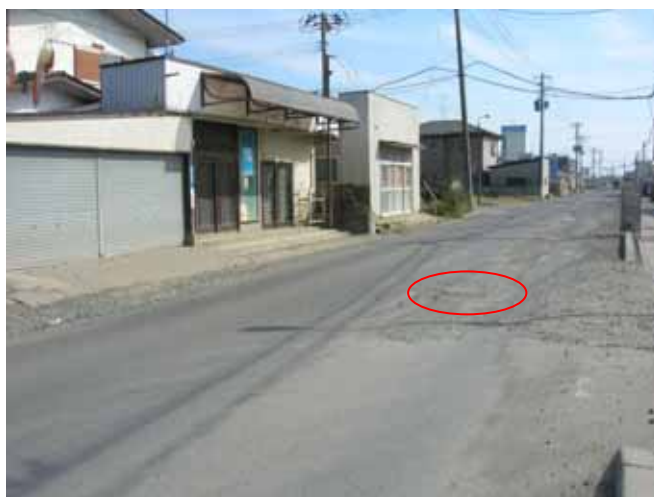
写真 6-66 測定箇所（対策済み No.33-1 マンホール）

隆起測定においては、写真 6-66 に示す通りマンホールの周囲および管路部の埋め戻し部が陥没し、その部分を碎石で盛り、道路基面に擦り付けている事が確認され、周辺地盤との変位はある事が推測される。その路線一体の対策済みマンホール（No.32-1～No.1-1）の地盤高を測定し、設計地盤高を相対的に比較した結果は、No.1-1 マンホールを除き、規定値\*以内である事が確認できる。以上より、No.32-1～No.17 のマンホールでは、周辺地盤の埋め戻し土が圧密沈下しているが、隆起が無い（ほぼ既定値\*以内）と判断される。

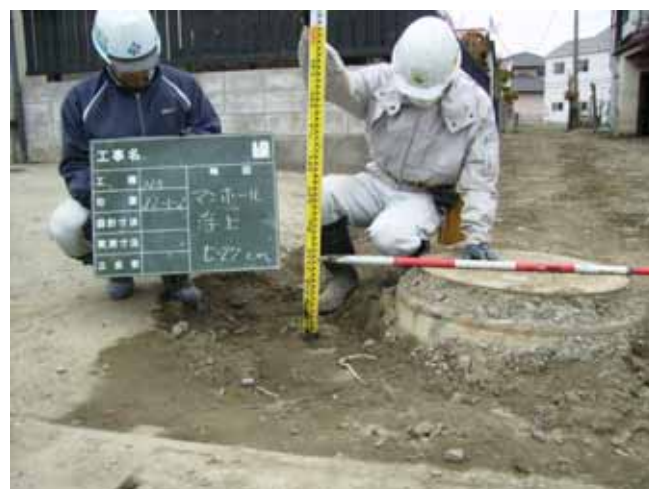
写真 6-77 測定箇所（未対策 No.32-1-2 マンホール）

隆起測定においては、写真 6-77 に示す通りマンホールの周囲を碎石で盛り、道路基面に擦り付けている事が確認され、マンホールが吐出した様にみえる。また、その周辺の対策済みマンホールとの地

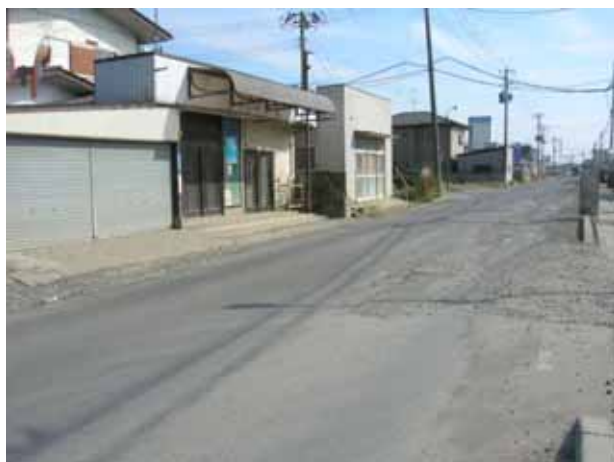
\*下水道管路部を中心に砕石を敷き、路面補修した形跡あり。

写真 6-82 No.33-1 付近の路面状態

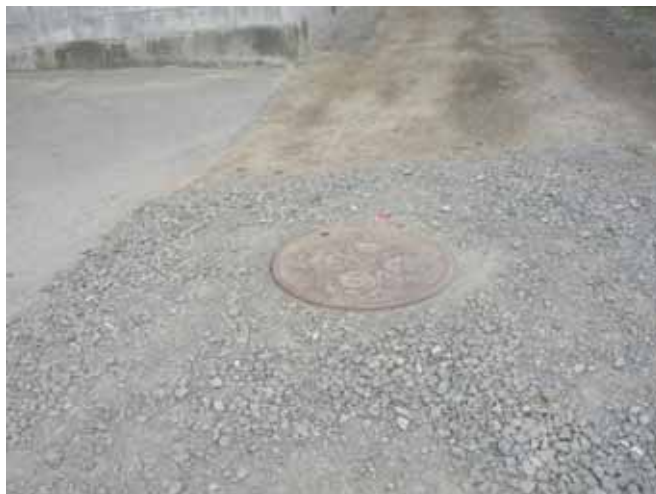
\*マンホール周囲に碎石を敷き、応急処置してある状態。

写真 6-83 No.32-1-2 付近の路面状態

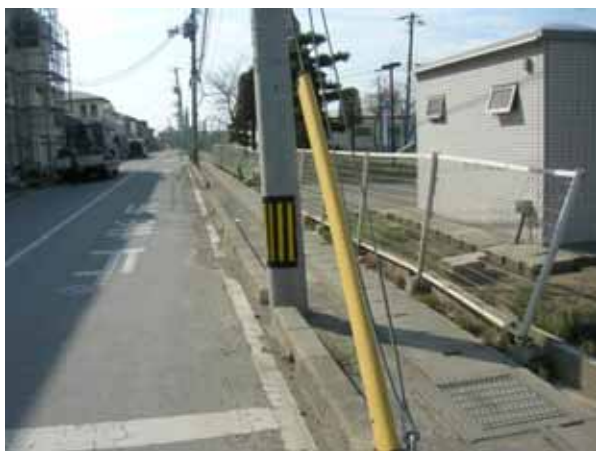
写真 6-84 傾いているフェンス（矢本第二中学校）

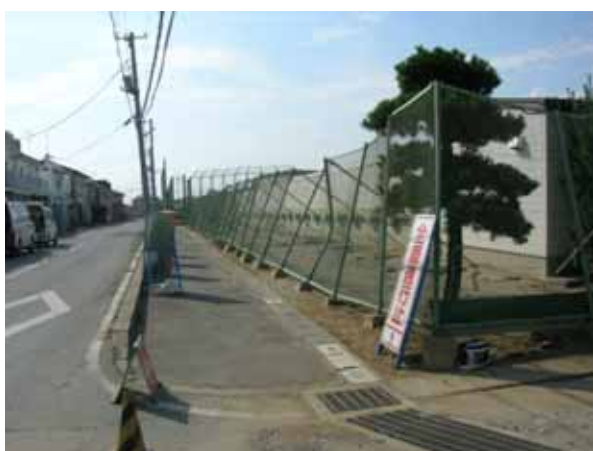
写真 6-85 傾いているフェンス（矢本第二中学校）

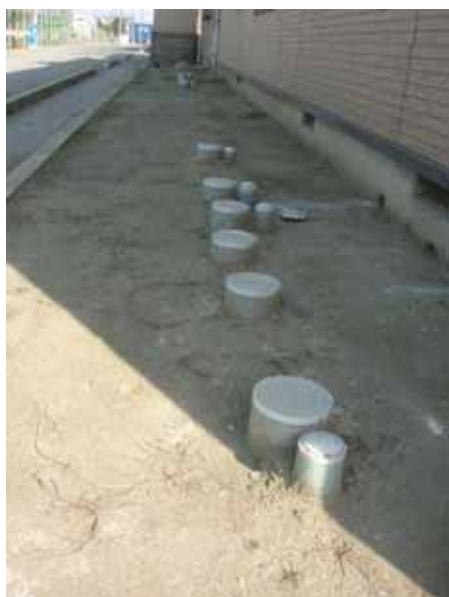
写真 6-86 アパートの柵の隆起
