# 東日本大震災における下水道マンホール調査 報告書

平成 24 年 2 月

ハットリング工法研究会

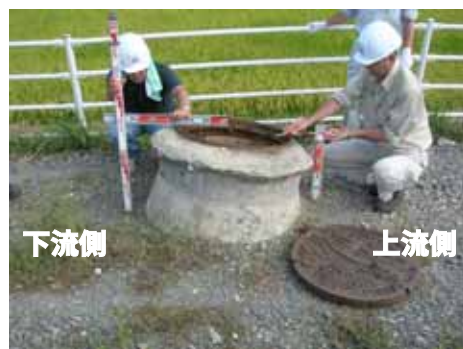
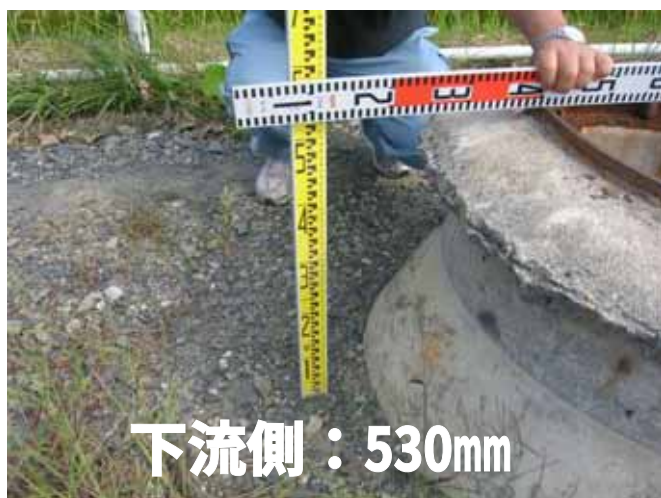
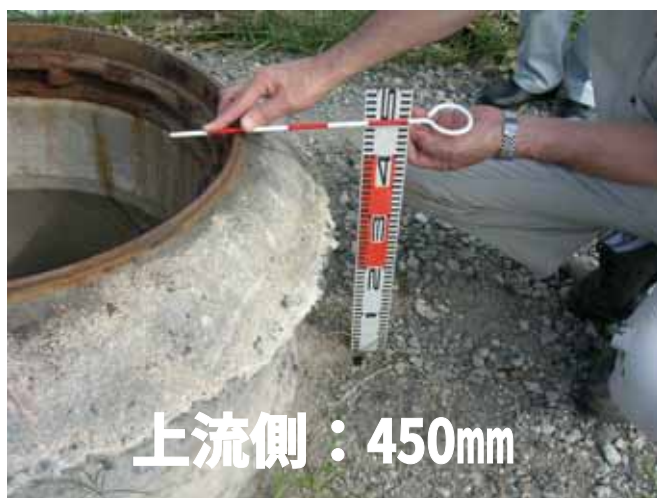
写真 6-9 マンホールの上流側および下流側の隆起高さ

隆起測定においては、写真 6-9 に示す通り目視での周辺地盤との変位は 450mm～530mm と隆起している様に確認される。また、その周辺のマンホール No.710、No711、No712、No713、No714 の 5 マンホールの地盤高を測定し、設計地盤高を相対的に比較した結果は、No.711、No712 の 2 マンホールにおいて、立地上写真 6-14、写真 6-19 の通り水路が並行して存在し、その水路方向に地盤が側方流動し、フェンスも倒れかけている事がわかる。また比較結果では、10cm 程度地盤が沈下し、またマンホールも 10cm 程度隆起している事が確認できる。また、No713、No714 の 2 マンホールにおいて、立地上写真 6-13、6-15、6-16 の通り、道路基面が周辺地盤より高く道路部が側方流動し、補修した形跡が見られ、現地盤の高さとほぼ合致する。よって比較結果より、マンホールの浮上が No713 で 50cm 程度、No714 で 30cm 程度見られる。先の隆起測定結果の写真 6-9 とその結果を比較するとほぼ一致する事が確認できる。以上より、各未対策マンホールは、10cm～50cm 程度隆起していると判断される。

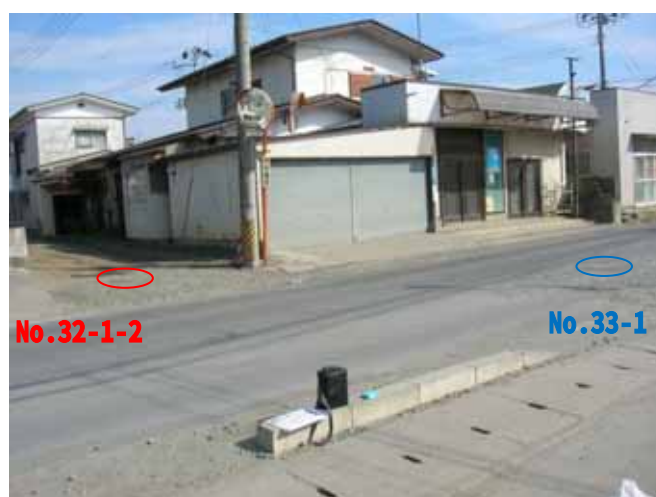
未対策の MHN<sub>32-1-2</sub> と液状化対策施工済みの MHN<sub>33-1</sub> の 2 人孔の周囲の地盤は、陥没している形跡があり、碎石にてマンホール周囲を埋め戻している。

写真 6-78 No. 33-1 および No. 32-1-2 周辺

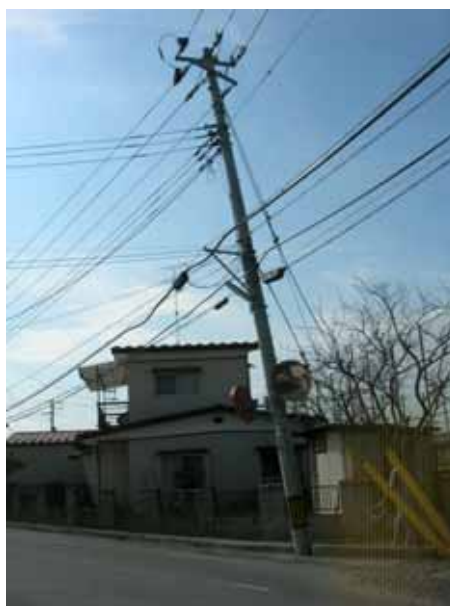
写真 6-87 電柱の傾き
